PLAN DE SITUATIE CU PROPUNERE DE CUMPARARE DE LA STATUL ROMAN
SCARA 1:500

| 2977 | 550 | mun. Satu Mare, str. Almasului, nr. 13 | |
| Cartea Funciara Nr. | 1688 | UAT | Satu Mare |

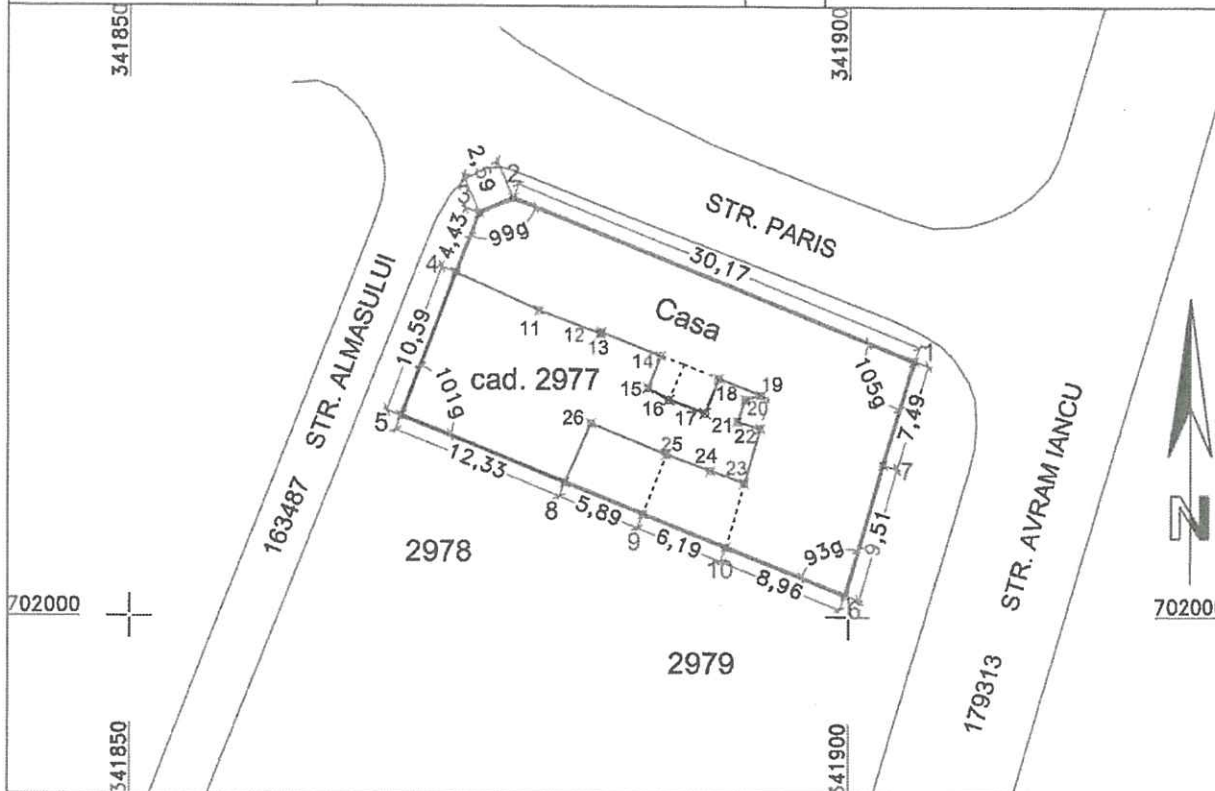
cad. 2977

S=550.38mp P=98.168m

Planul se va utiliza doar in scopul solicitat, respectiv pentru cumparare teren de la Statul Roman si este insotit de procesul verbal de receptie nr. 1209/2019
