STUDIU DE OPORTUNITATE
 ○ ATELIER REPARATII AUTO, SATU MARE, ○
 STR. SPICULUI, N.R. 48, JUDET SATU MARE

So2 PLAN DE SITUATIE

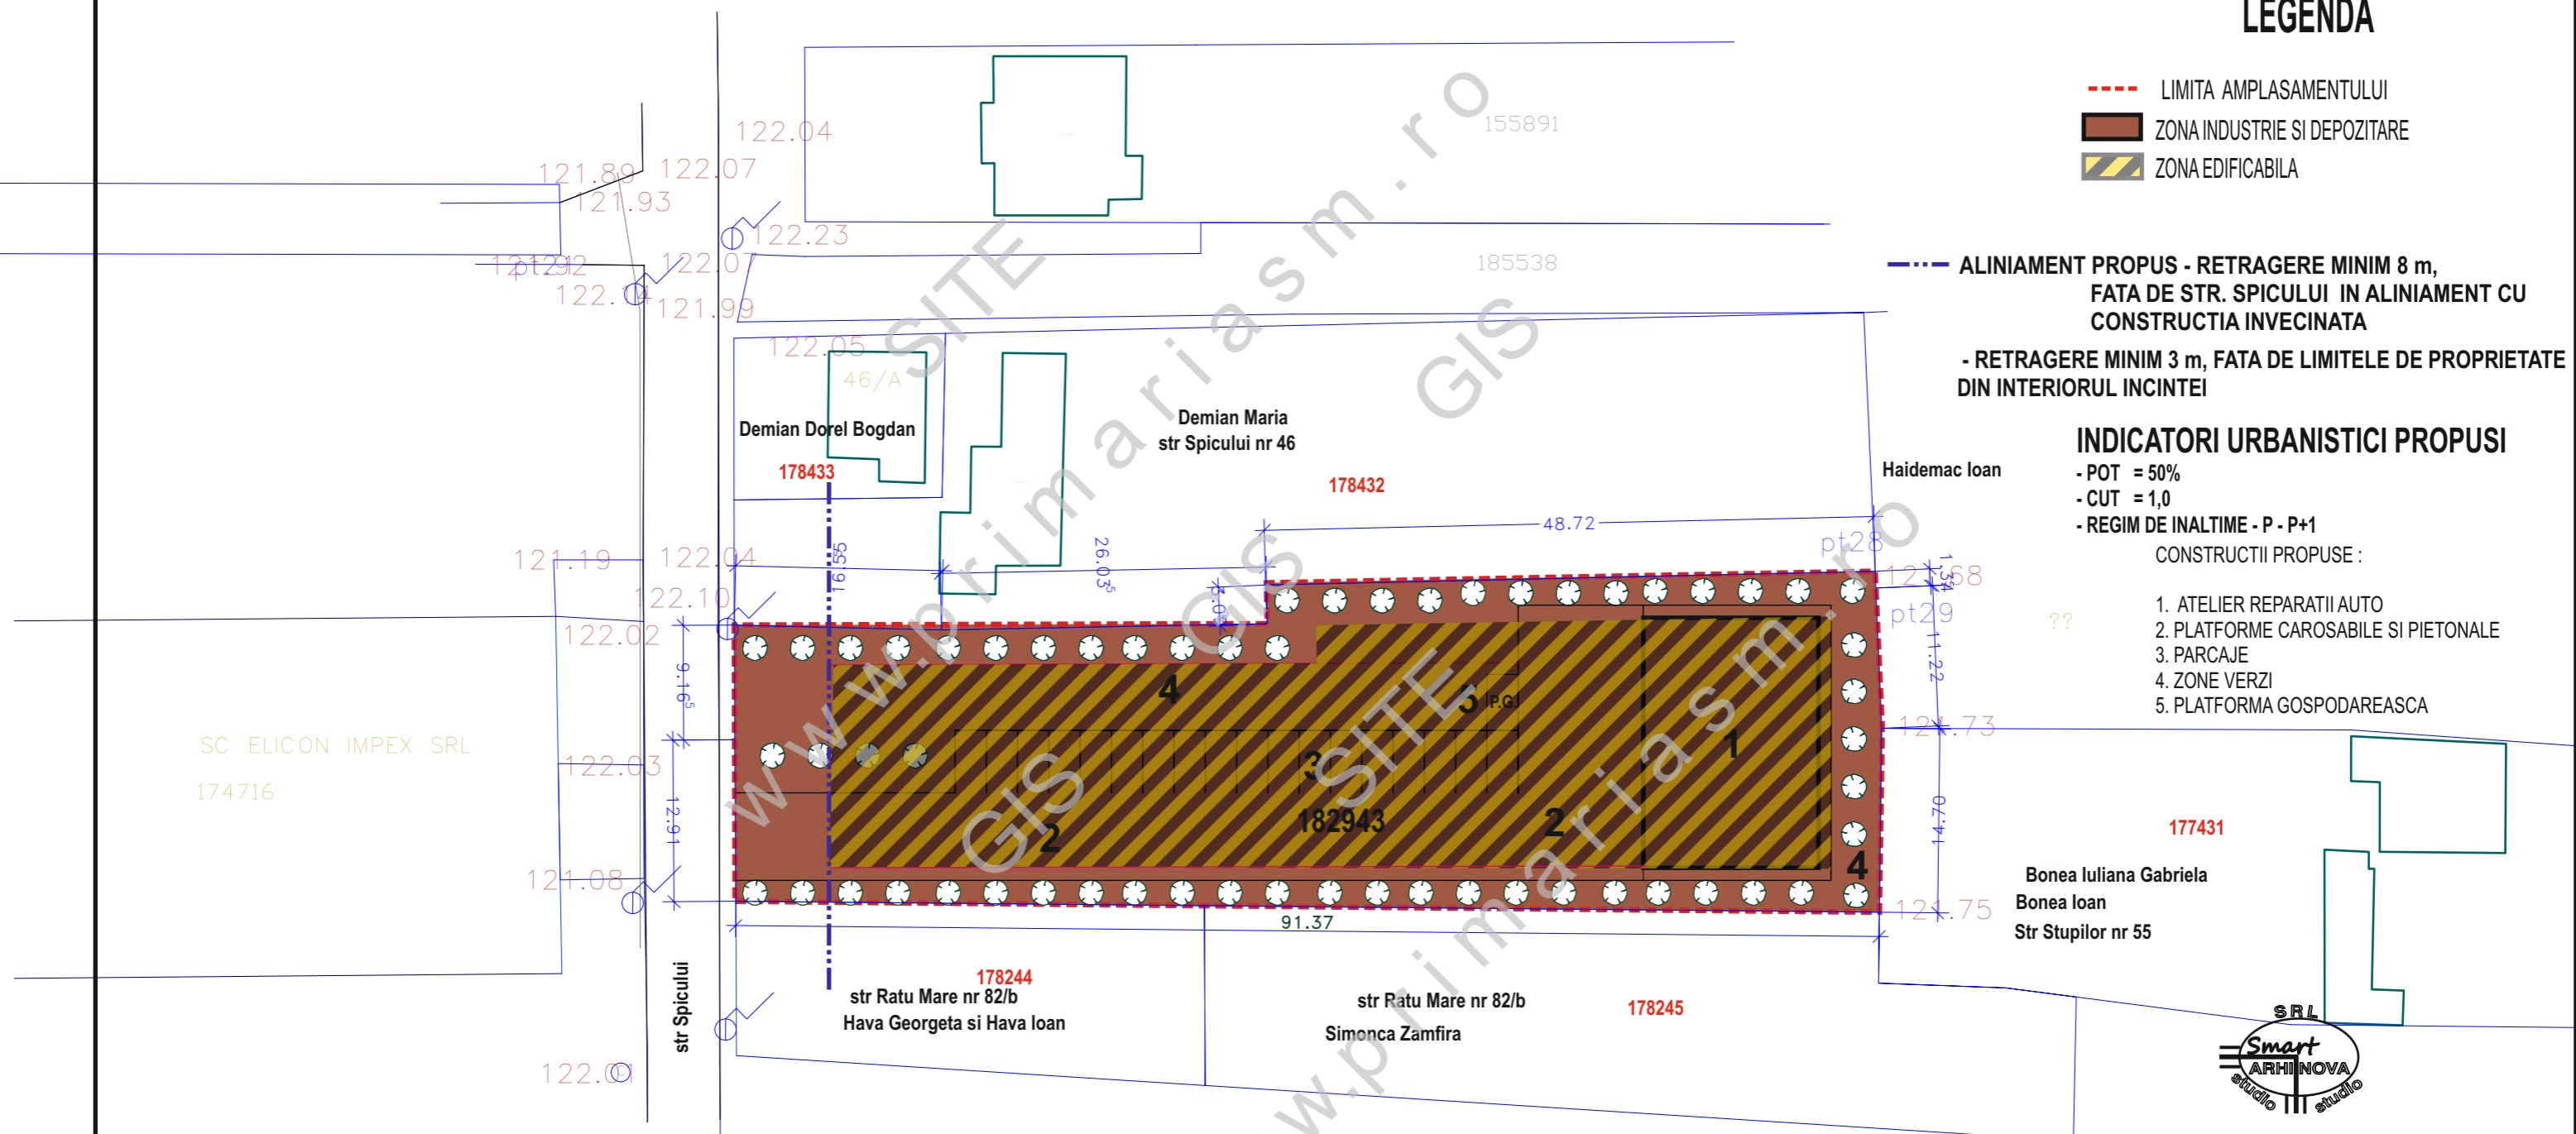
- ALINIAMENT PROPOS - RETRAGERE MINIM 8 m, FATA DE STR. SPICULUI IN ALINIAMENT CU CONSTRUCTIA INVECINATA
- RETRAGERE MINIM 3 m, FATA DE LIMITELE DE PROPRIETATE DIN INTERIORUL INCINTEI

- POT = 50%
- CUT = 1,0
- REGIM DE INALTIME - P - P+1
- CONSTRUCTII PROPUSE :
- 1. ATELIER REPARATII AUTO
- 2. PLATFORME CAROSABILE SI PIETONALE
- 3. PARCAJE
- 4. ZONE VERZI
- 5. PLATFORMA GOSPODAREASCA
